**UNIVERSIDAD ANDINA SIMÓN BOLÍVAR**

**IMPACTO AMBIENTAL EN LAS AGUAS DEL RIO TUMUSLA GRANDE  
“CHUQUISACA”, CONTAMINADA POR ACTIVIDAD MINERA EN POTOSI”**

**Tesis presentada para obtener el Grado  
Académico de Magíster en  
“Ingeniería Ambiental Minera”**

**ALUMNA: APOLONIA RODRIGUEZ GONZALES**

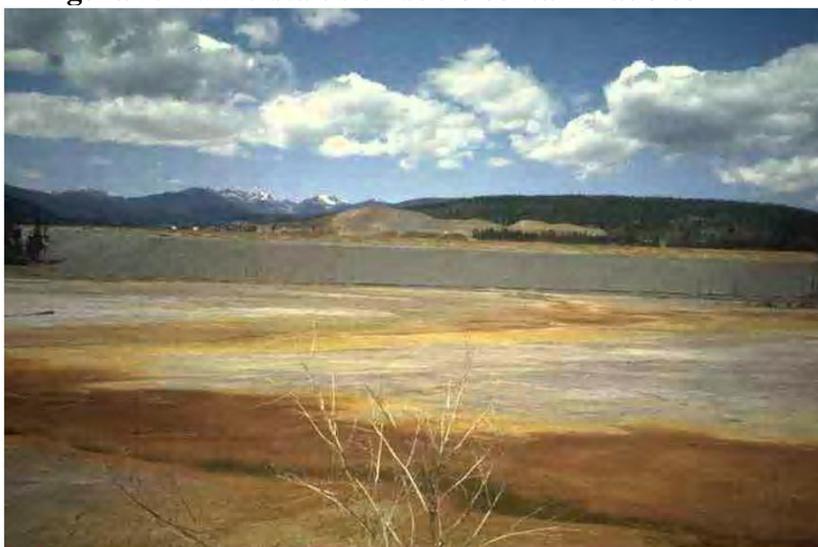
**Figura N° 2.5: Vista de un suelo contaminado con DAR**

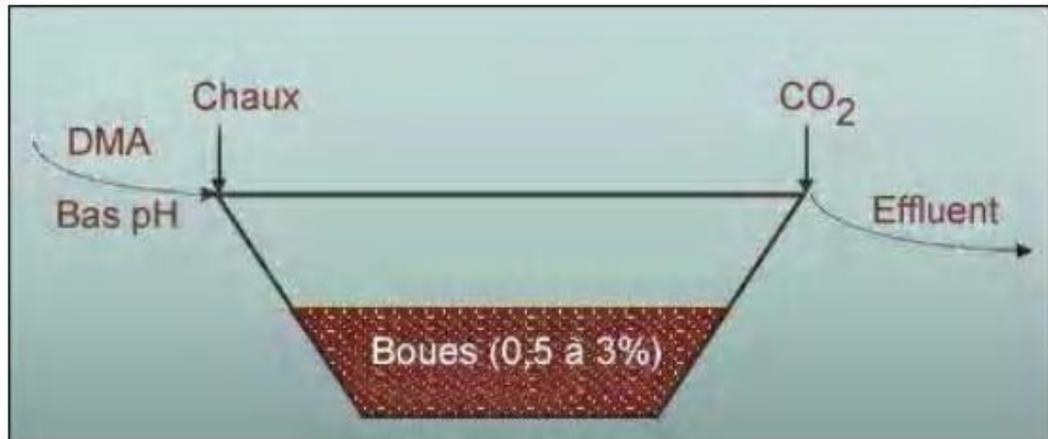
Donde: Chaux = cal, DMA = Drenaje Acido de Mina, effluent = efluente

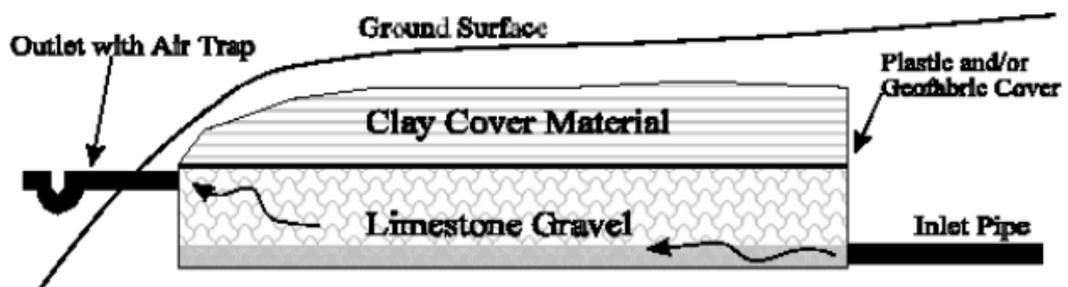
El sistema subterráneo para evitar la oxidación y precipitación de hierro in-situ. La caliza es sellada por una capa de tierra arcillosa y una geomembrana para mantener unas condiciones anóxicas.

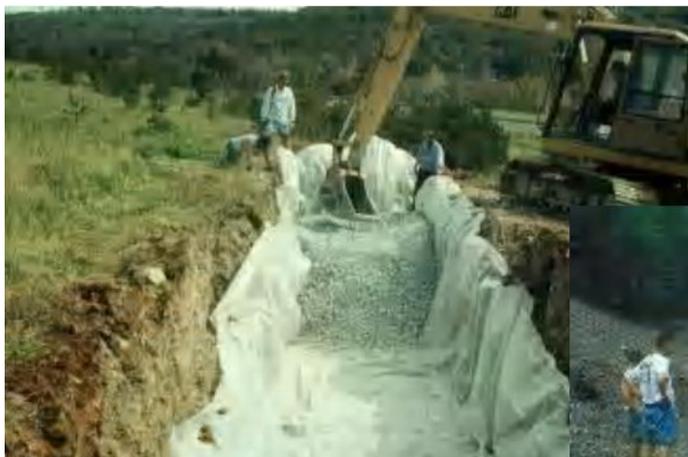
Caliza de alta calidad con más del 90%  $\text{CaCO}_3$  y tamaños de piedra de entre 2 y 15 cm de diámetro. El agua ácida tratada pasa a continuación a una balsa de precipitación u otro sistema aerobio lo que favorece la oxidación y precipitación de hierro.

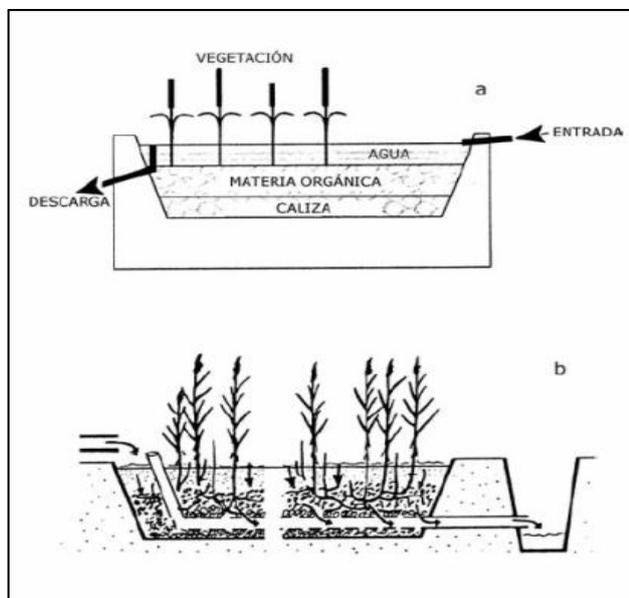
- Caliza produce alcalinidad
- Oxidación y precipitación de metales al final

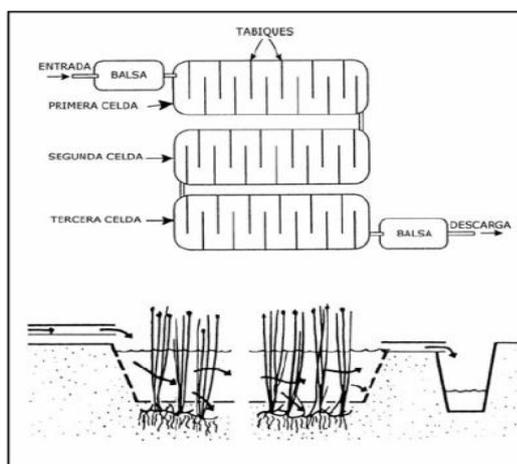
- Puede acumular los metales por la adsorción, la precipitación y complejación
- Bueno también para los sólidos en suspensión y contaminación orgánica
- Falta tratamiento para caudales variables, grandes concentraciones de metales y baja temperatura.

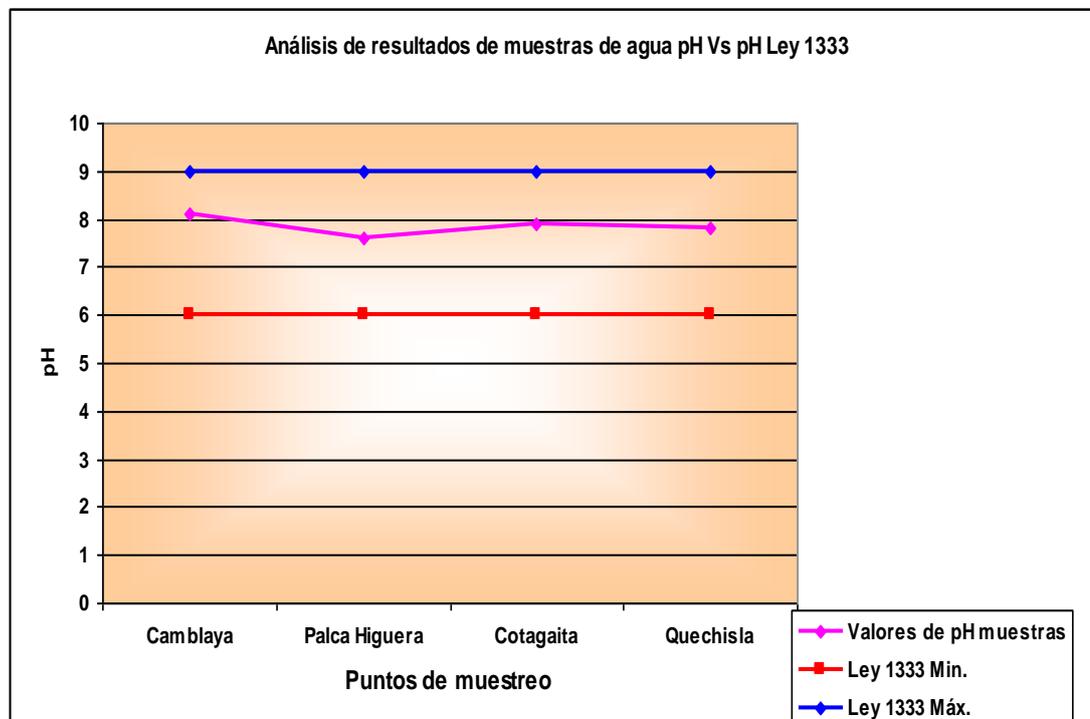
**Figura N° 5.1: pH de 4 muestras de aguas comparado con límites del Reglamento  
En Materia de Contaminación Hídrica**

Respecto a la acidez de las aguas, hay una tendencia de ser más ácidas en Camblaya que en Quechisla aunque todas las muestras están en el rango mínimo y máximo permitido por el Reglamento en Materia de Contaminación Hídrica, pero llama la atención que en Palca Higuera las aguas hayan registrado el pH más bajo, puede que exista alguna descarga un poco ácida en el área y ello está ocasionando un pH total más bajo, o puede existir una mezcla de aguas de pH más neutro cuyo resultado final sea el observado en ese punto.

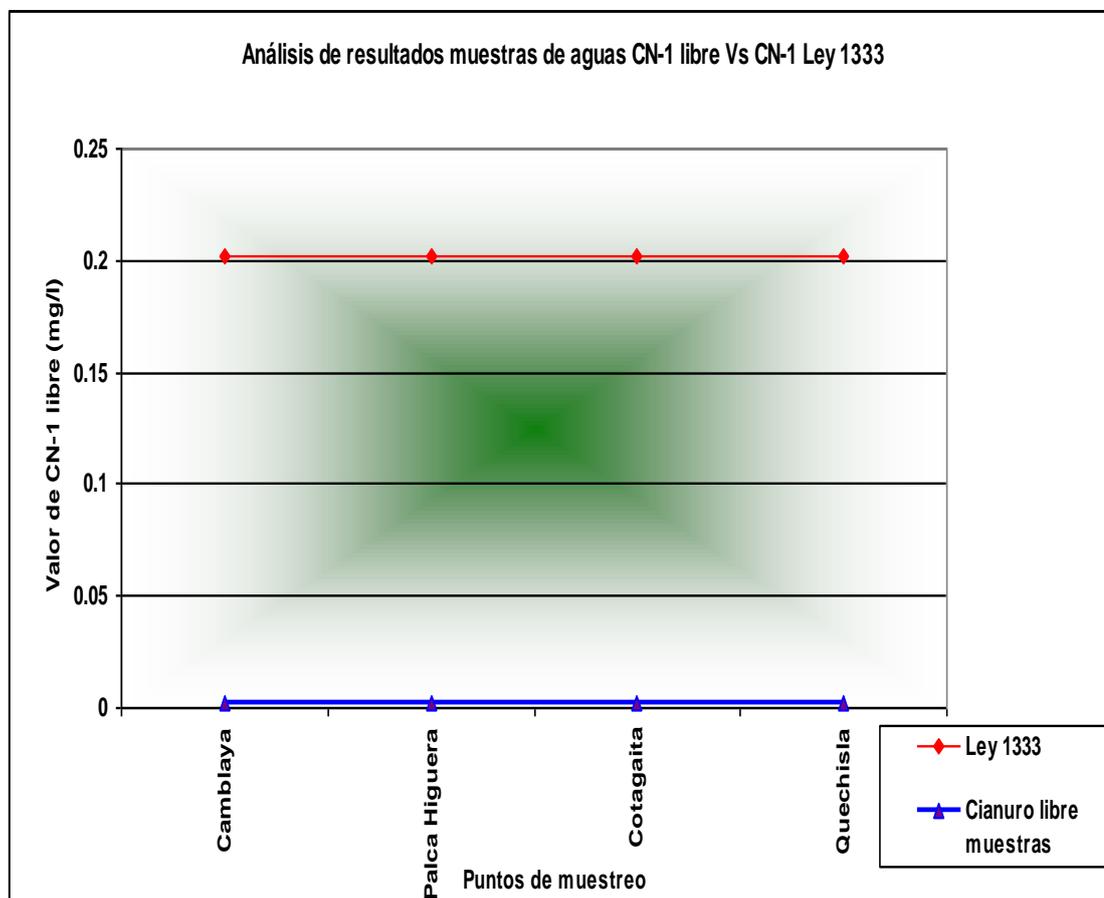
**Figura N° 5.2: Concentración de Cianuro libre comparado con límites del Reglamento en Materia de Contaminación Hídrica**

En la figura 2, se observa que la concentración de cianuro libre en todas las muestras de aguas analizadas se encuentra muy por debajo de los límites admisibles por la Ley 1333.

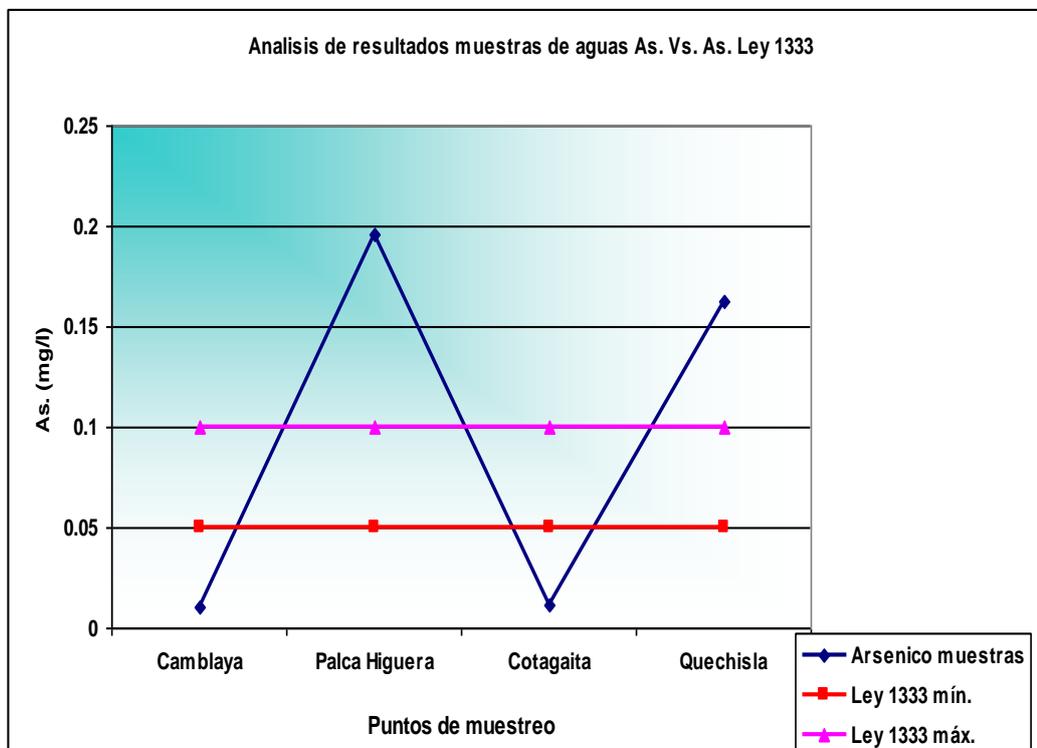
**Figura N° 5.3: Concentración de Arsénico comparado con límites del Reglamento en Materia de Contaminación Hídrica**

Las concentraciones de arsénico en las muestras de Palca Higuera y Quechisla, correspondiente al municipio de Cotagaita, del Departamento de Potosí, se encuentra muy por encima de los límites máximos permisibles por la Ley 1333, en las muestras de Camblaya Municipio de Villa Abecia, Departamento de Chuquisaca y Cotagaita Municipio del mismo nombre, del Departamento de Potosí, se encuentra por debajo de los límites máximos admisibles por Ley.

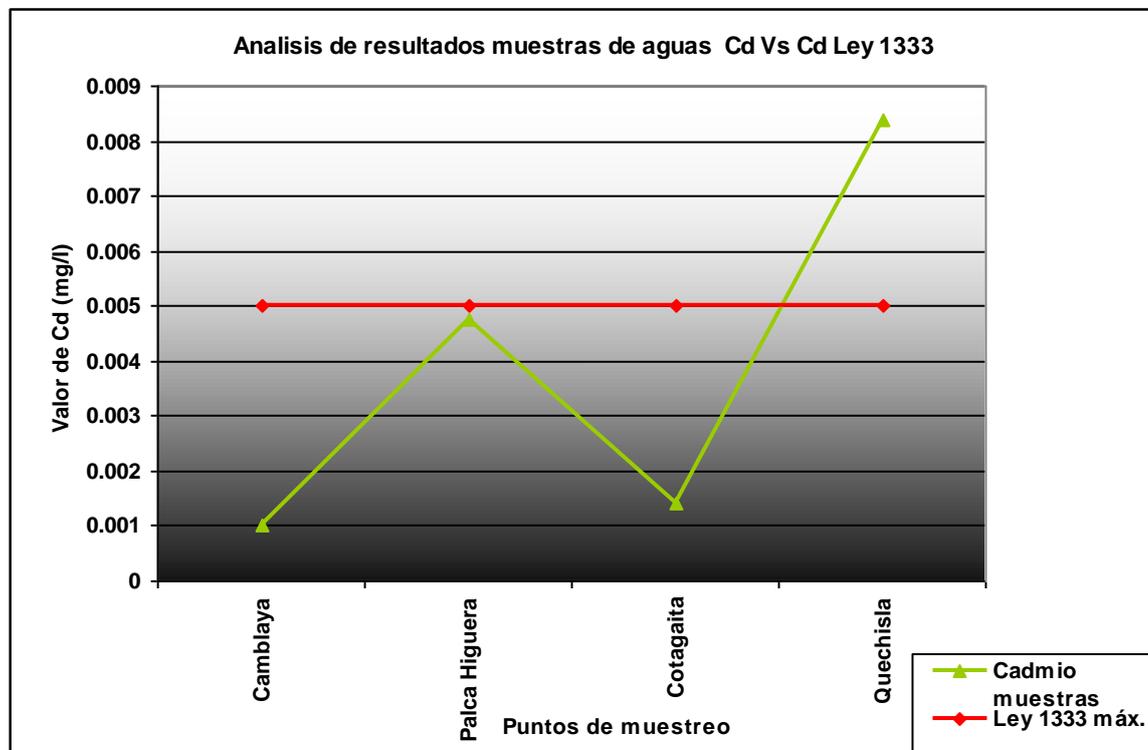
**Figura N° 5.4: Concentración de Cadmio comparado con límites del Reglamento en Materia de Contaminación Hídrica**

La concentración de Cadmio en la muestra de agua del punto de Quechisla, del Municipio de Cotagaita del Departamento de Potosí, sobrepasa los valores máximos admisibles por el Reglamento en Materia de Contaminación hídrica, de la Ley 1333.

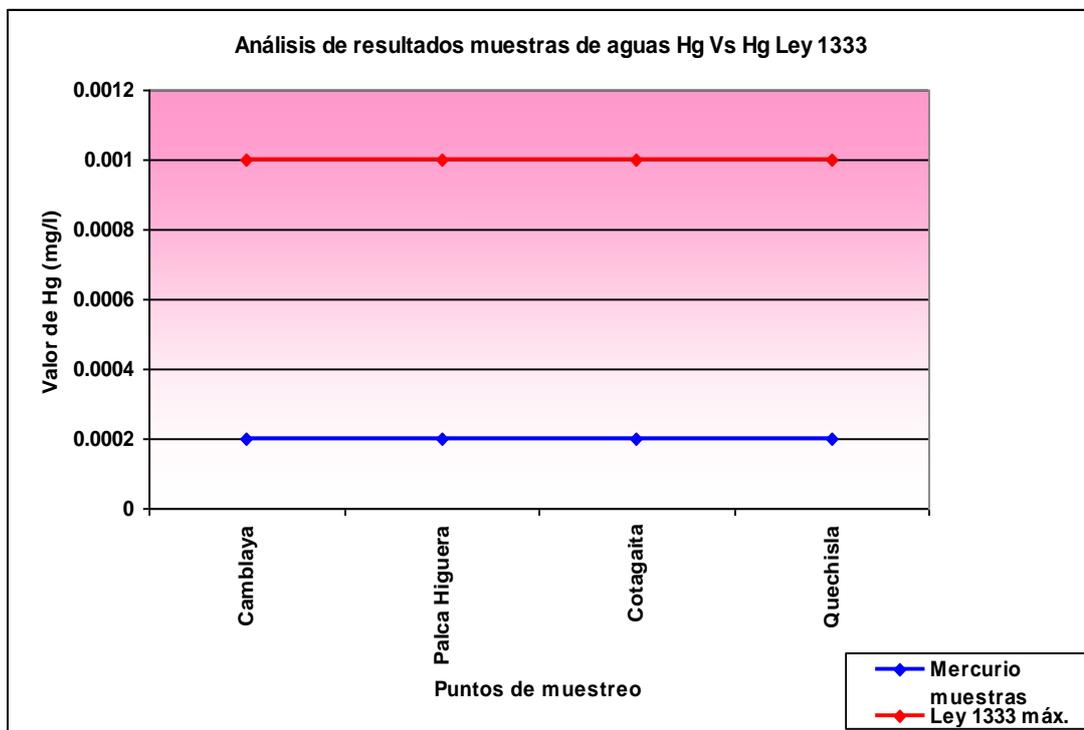
**Figura N° 5.5: Concentración de Mercurio comparado con límites del Reglamento en Materia de Contaminación Hídrica**

La concentración de mercurio en las 4 muestras de aguas analizadas, se encuentra por debajo del límite máximo de concentración según el Reglamento en Materia de Contaminación Hídrica de la Ley 1333.

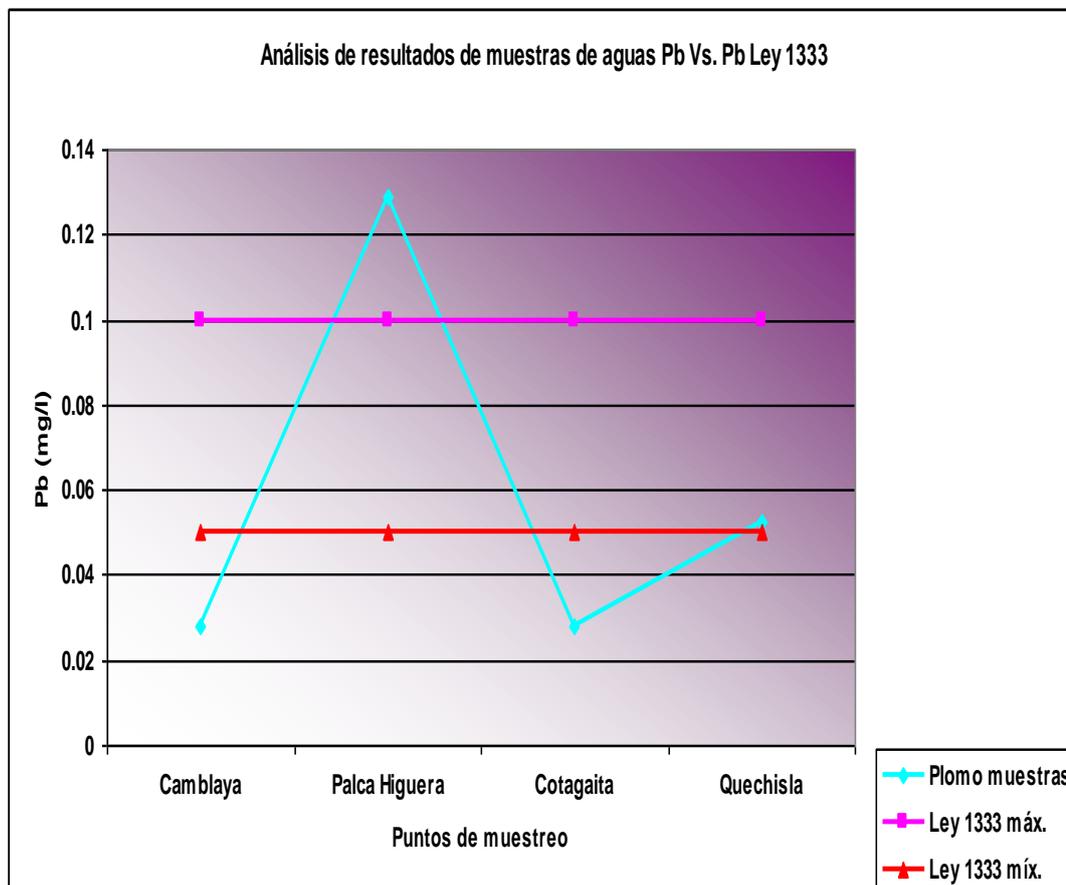
**Figura N° 5.6: Concentración de Plomo comparado con límites del Reglamento en Materia de Contaminación Hídrica**

La concentración de Plomo en la muestra de agua del punto Palca Higuera, Municipio de Cotagaita, del Departamento de Potosí, sobrepasa los límites máximos admisibles por el Reglamento en Materia de Contaminación hídrica.

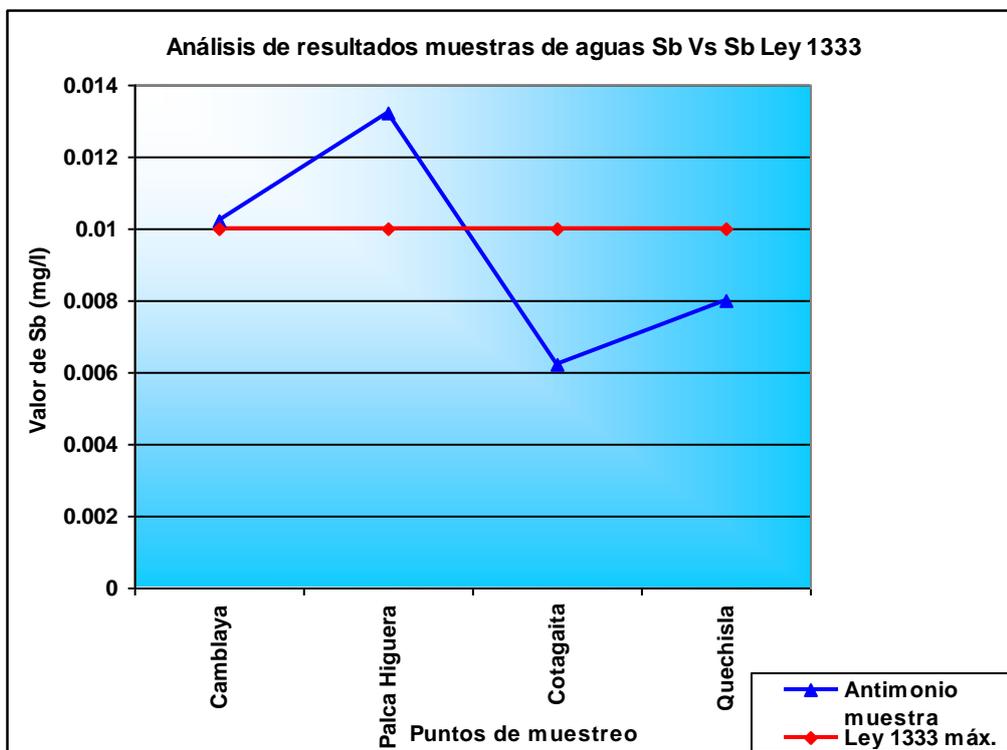
**Figura N° 5.7: Concentración de Antimonio comparado con límites del Reglamento en Materia de Contaminación Hídrica**

La concentración de Antimonio en la muestra de agua correspondiente a los puntos Camblaya Municipio de Villa Abecia, del Departamento de Chuquisaca y Palca Higuera, Municipio de Cotagaita del Departamento de Potosí, sobrepasa los valores máximos admisibles por el Reglamento en Materia de Contaminación Hídrica.

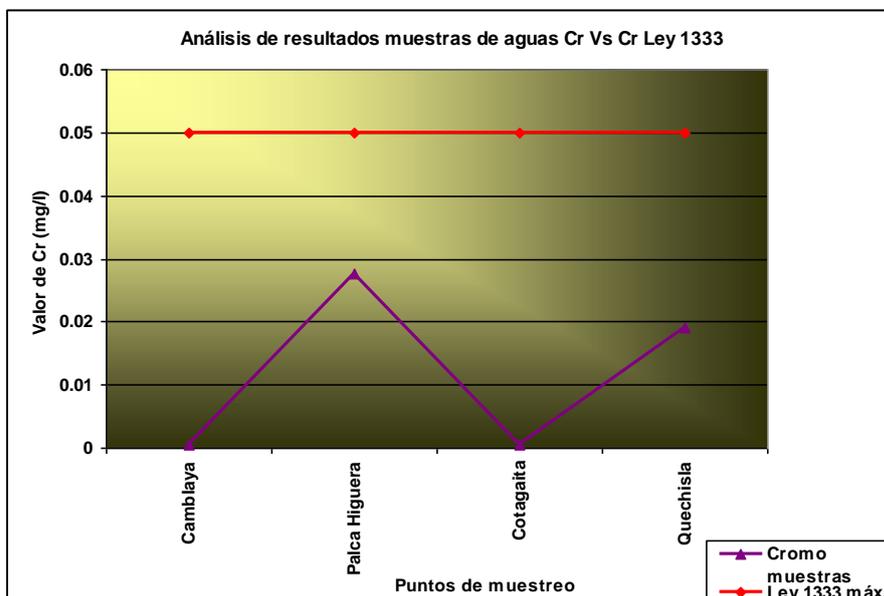
**Figura N° 5.8: Concentración de Cromo comparado con límites del Reglamento en Materia de Contaminación Hídrica**

Se observa que la concentración de cromo hexavalente en las 4 muestras de aguas analizadas, este, se encuentra por debajo de los límites admisibles por el Reglamento en Materia de Contaminación Hídrica, pero nuevamente en Palca Higuera se registra mayor concentración de cromo hexavalente.

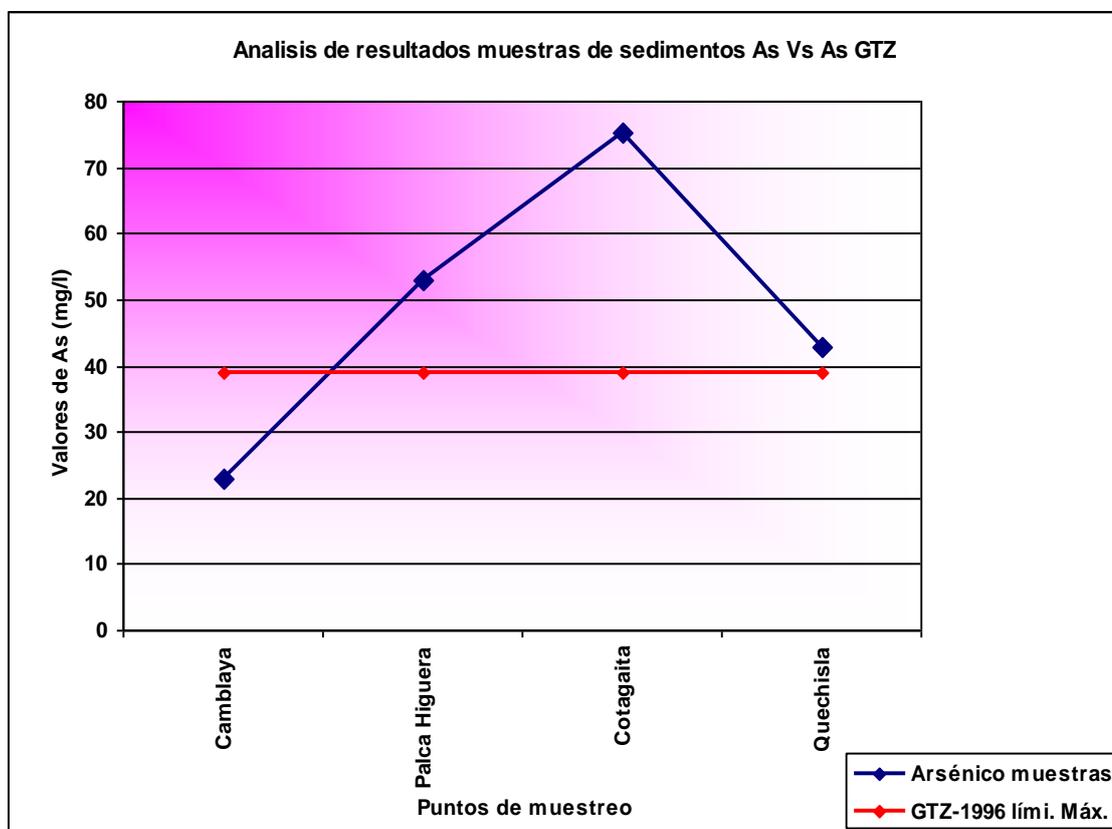
**Figura N° 5.9: Concentración de Arsénico comparado con límites del Catalogo de estándares ambientales – GTZ 1996**

En el punto de muestreo Quechisla, hay menos Arsénico en los sedimentos que en Cotagaita, podría suponer esto que la remediación ambiental realizada en Quechisla está cortando el arrastre de partículas sólidas finas.

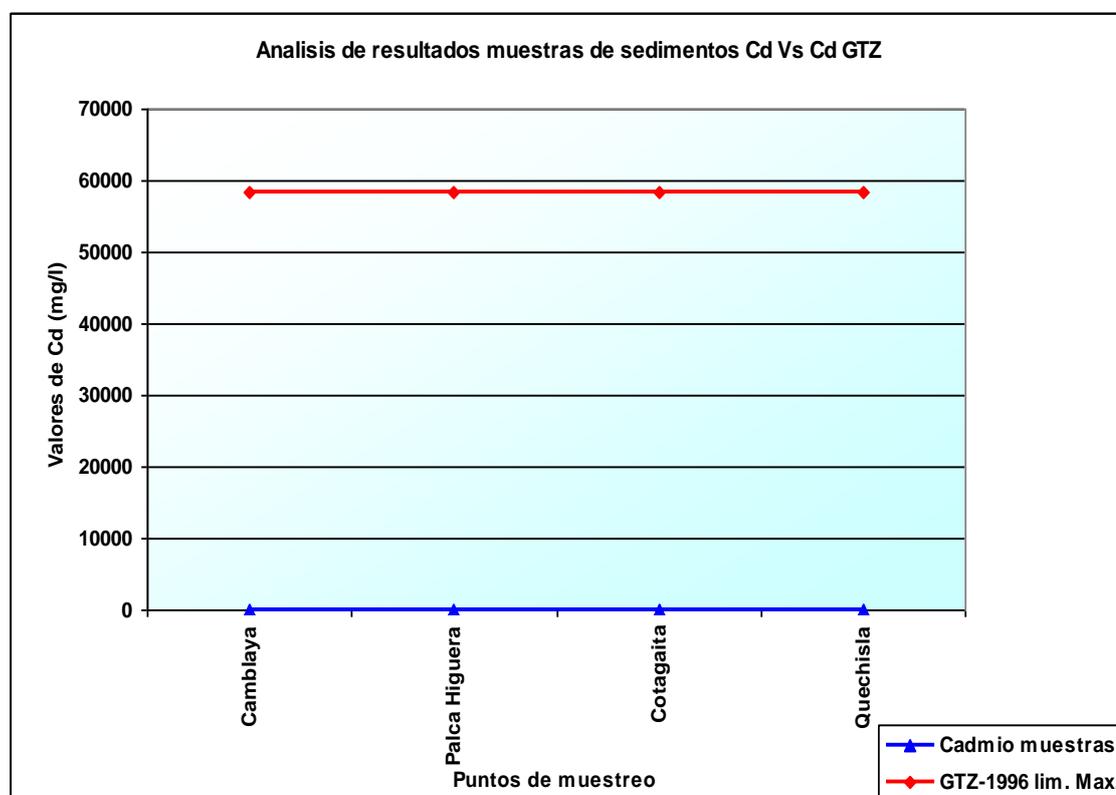
**Figura N° 5.10: Concentración de Cadmio comparado con límites del Catalogo de estándares ambientales – GTZ 1996**

La concentración de Cadmio en las 4 muestras de sedimentos analizadas, son menores que los valores máximos admisibles por la norma asumida como referencia.

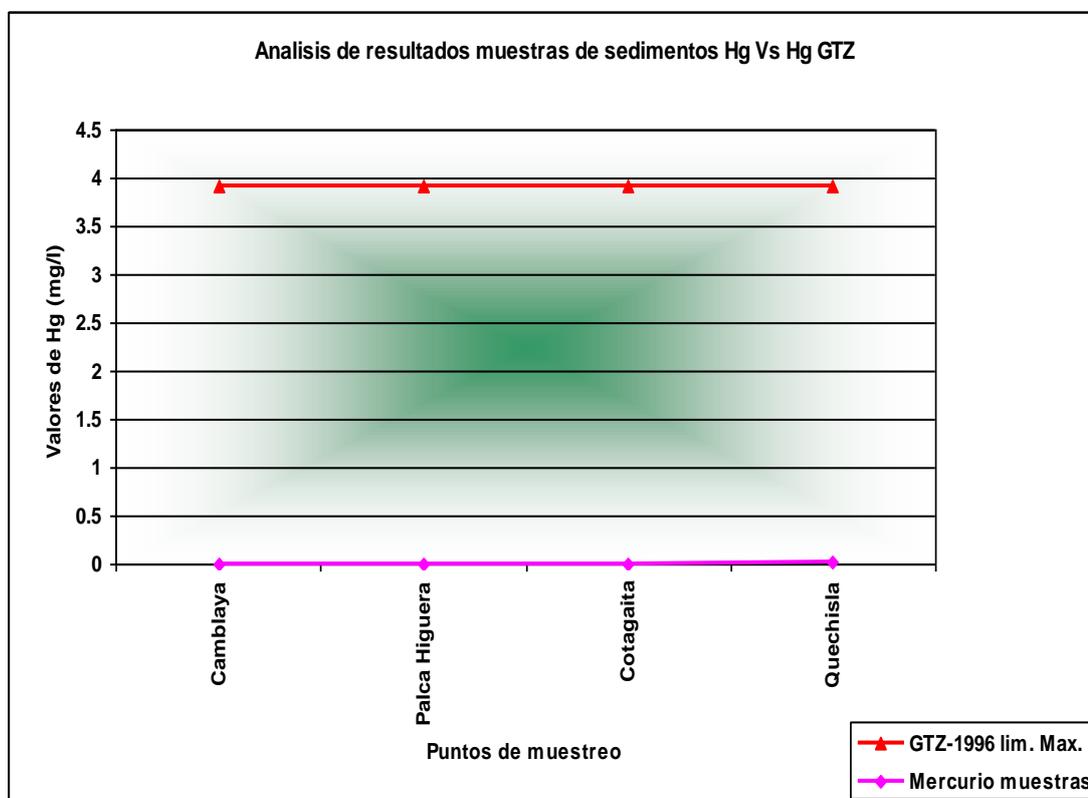
**Figura N° 5.11: Concentración de Mercurio comparado con límites del Catalogo de estándares ambientales – GTZ 1996**

La concentración de Mercurio en las 4 muestras de sedimentos analizadas, son menores de los límites máximos admisibles por la norma asumida como referencia.

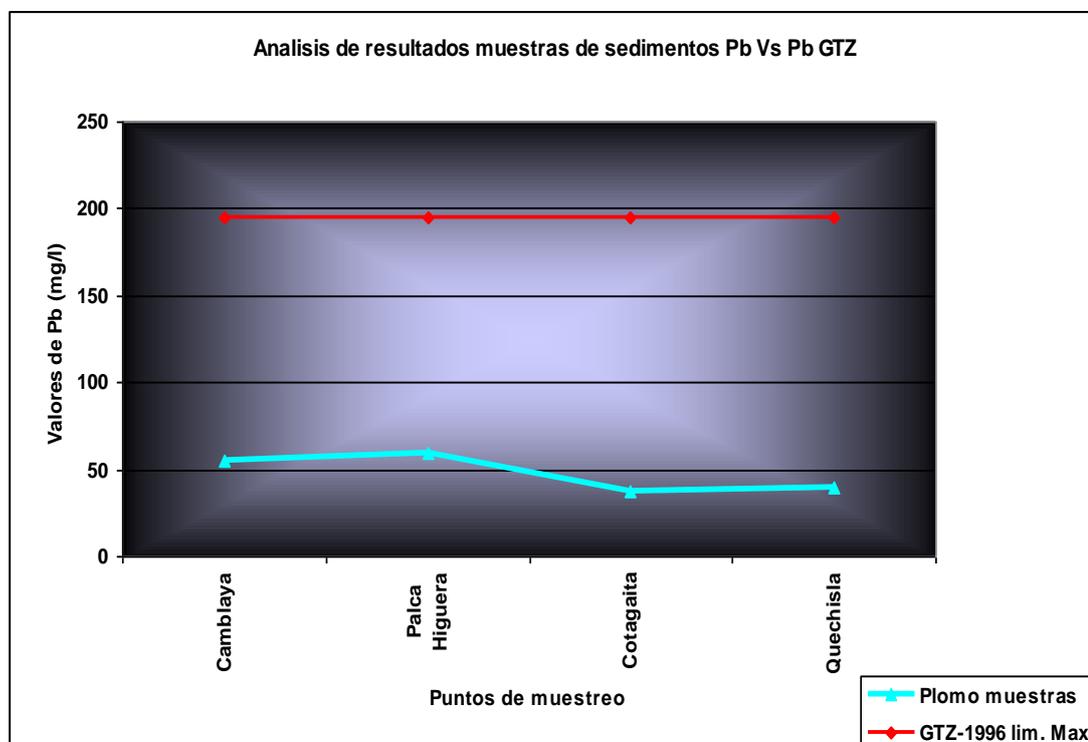
La concentración de Plomo en las 4 muestras de sedimentos analizadas, son menores que los límites máximos admisibles por la norma asumida como referencia.

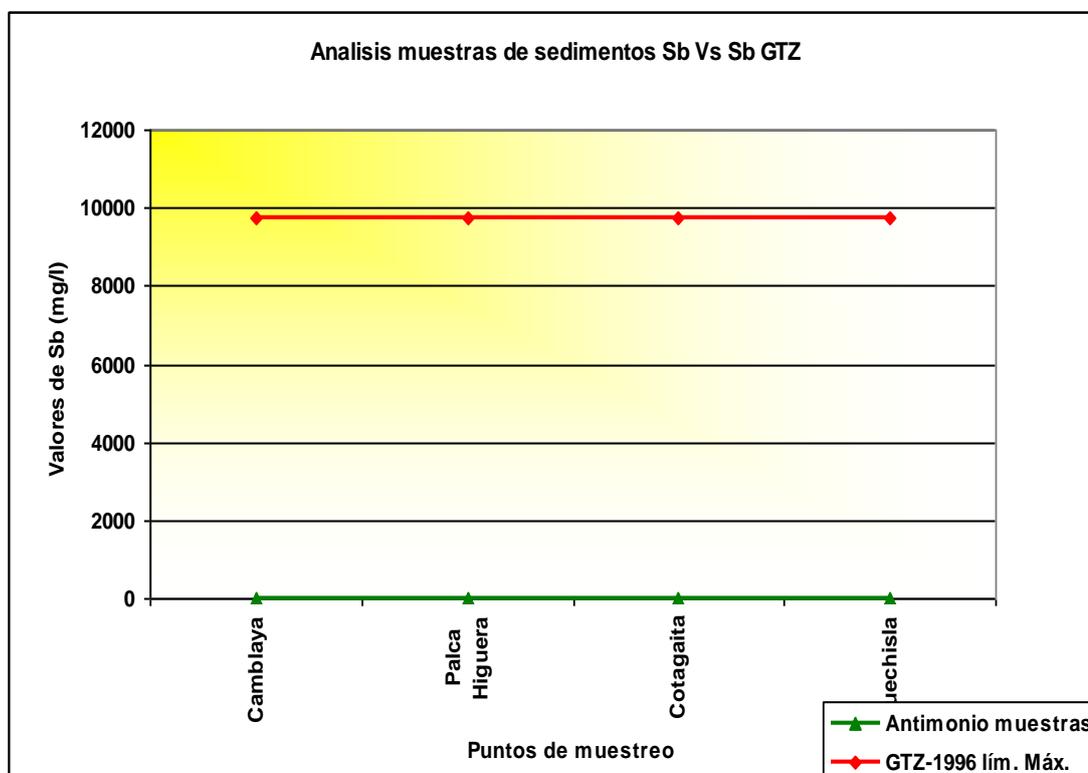
La concentración de Antimonio en las 4 muestras de sedimentos analizadas, en esta ocasión son menores que los valores de la norma asumida como referencia.

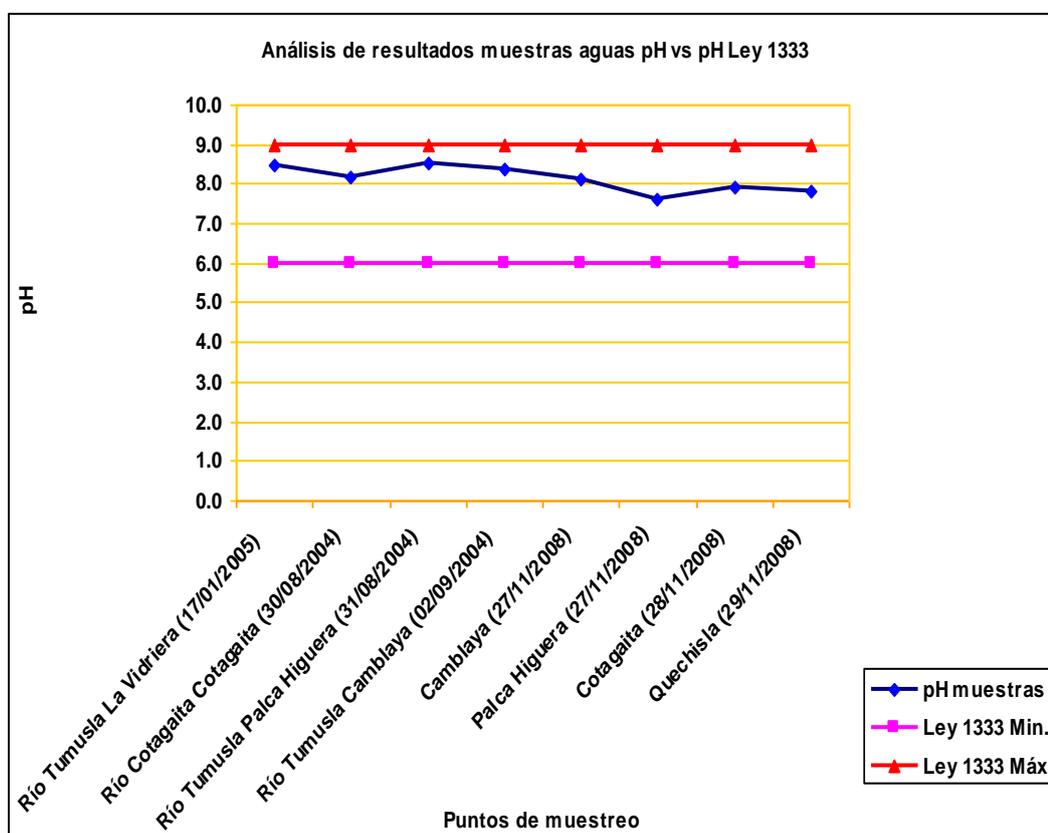
Los niveles de pH en el punto de Palca Higuera del año 2004 y la Vidriera del año 2005, se encuentra débilmente básico, pero más ácido que en los otros puntos.

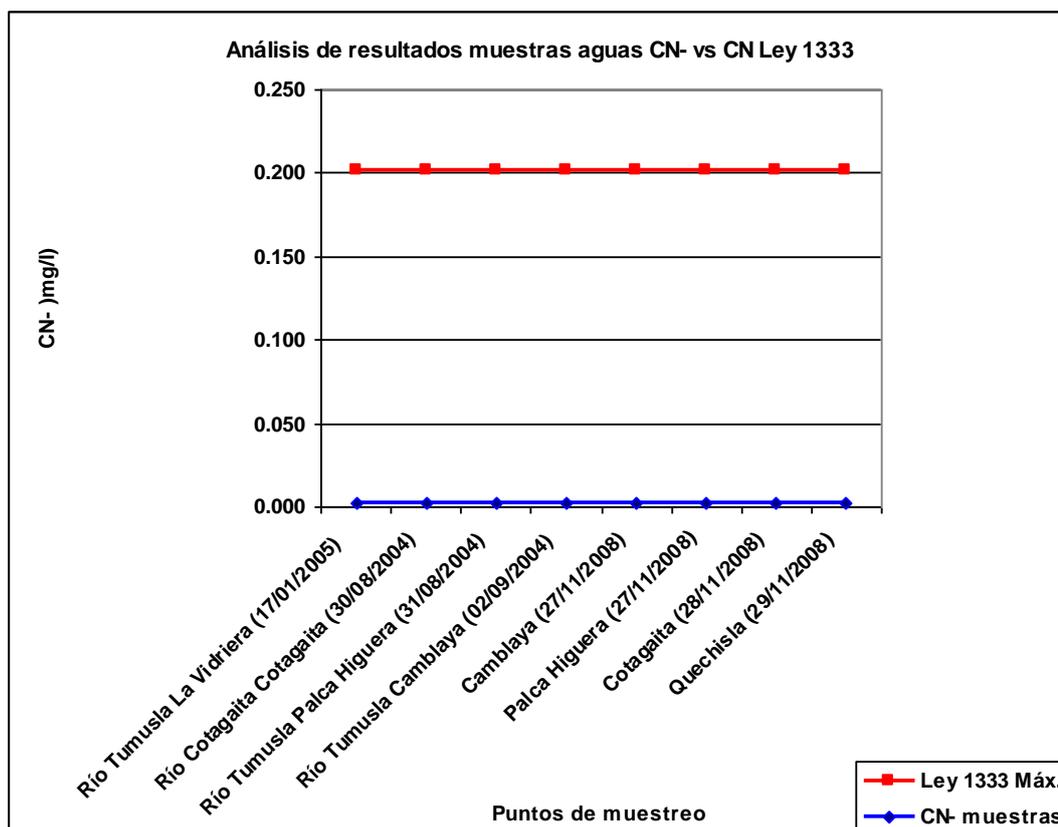
La concentración de Cianuro libre (CN<sup>-</sup>) en 8 muestras de aguas correspondientes a los años 2004, 2005 y 2008, se encuentra por debajo de los límites máximos admisibles por la Ley 1333, en el muestreo del 2008 y como no se tienen datos para el año 2004 es difícil considerar cómo se comportó la movilidad del As. En función del tiempo.

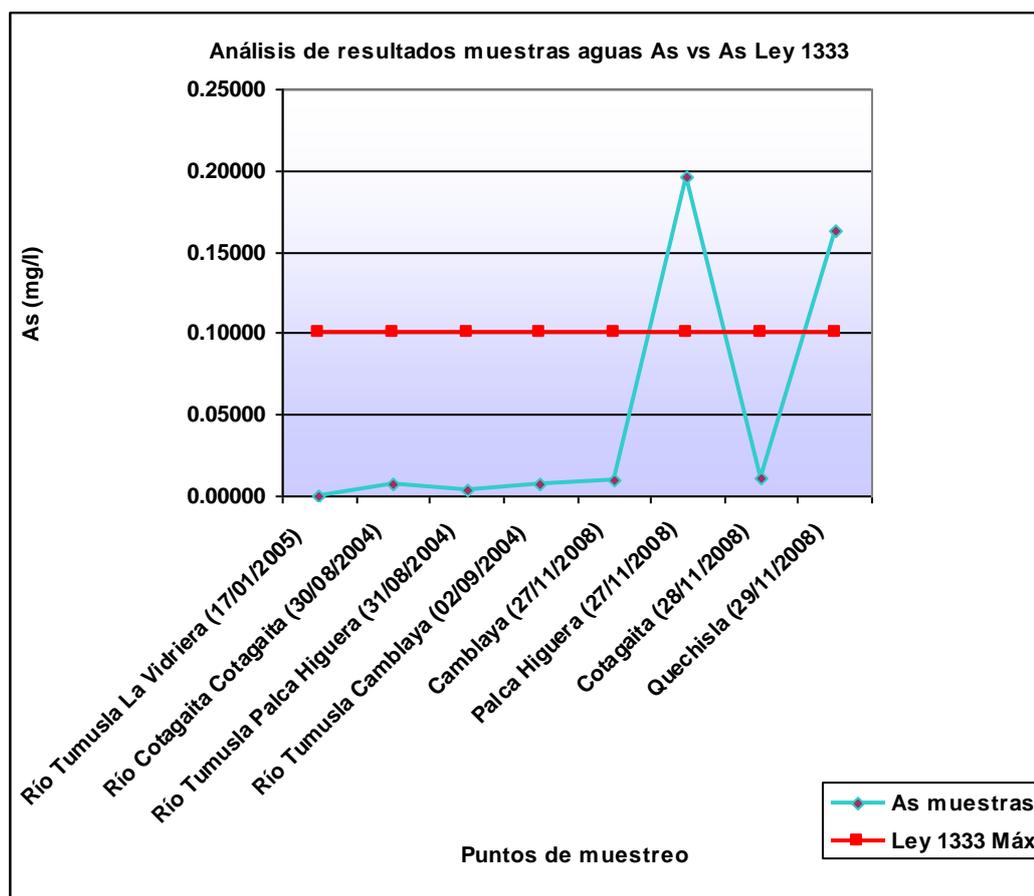
La concentración de Arsénico en las muestras del punto Placa Higuera y Quechisla, sobrepasa los niveles máximos admisibles por la Ley 1333, en el muestreo del 2008 y como no se tienen datos de los años 2004 y 2005 para estos puntos es difícil considerar cómo se comportó la movilidad del As. En función del tiempo.

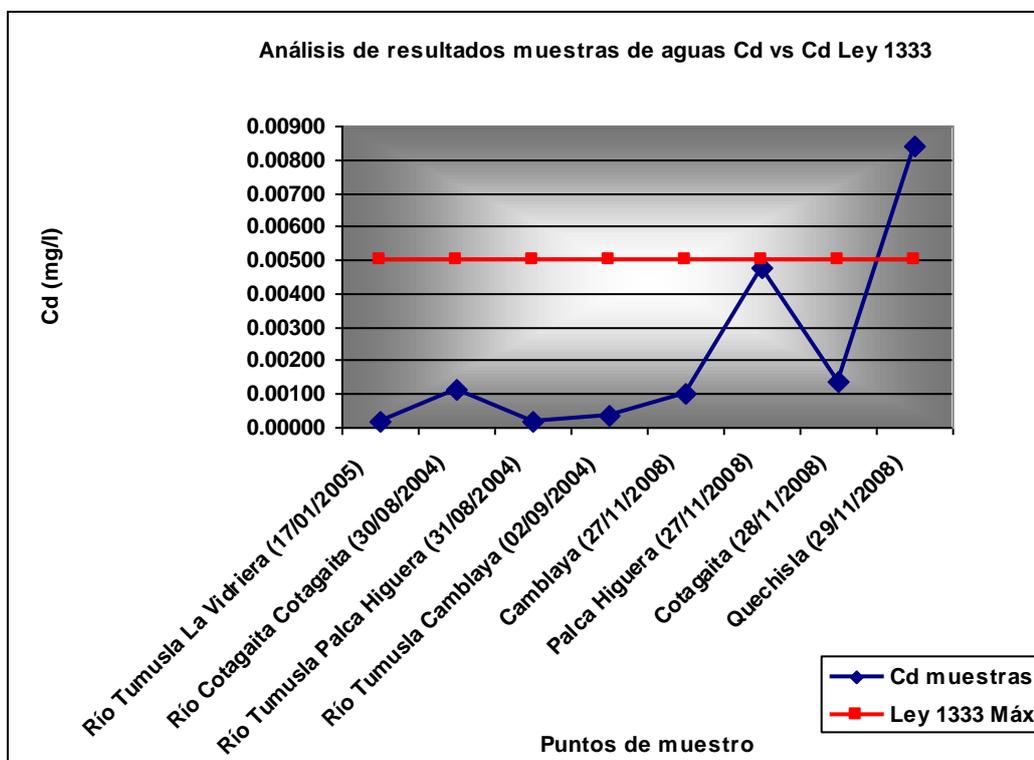
Comparando las concentraciones de Cd para 2004, 2005 y 2008 en Camblaya y Cotagaita se podría decir que no hay una variación significativa en esos puntos.

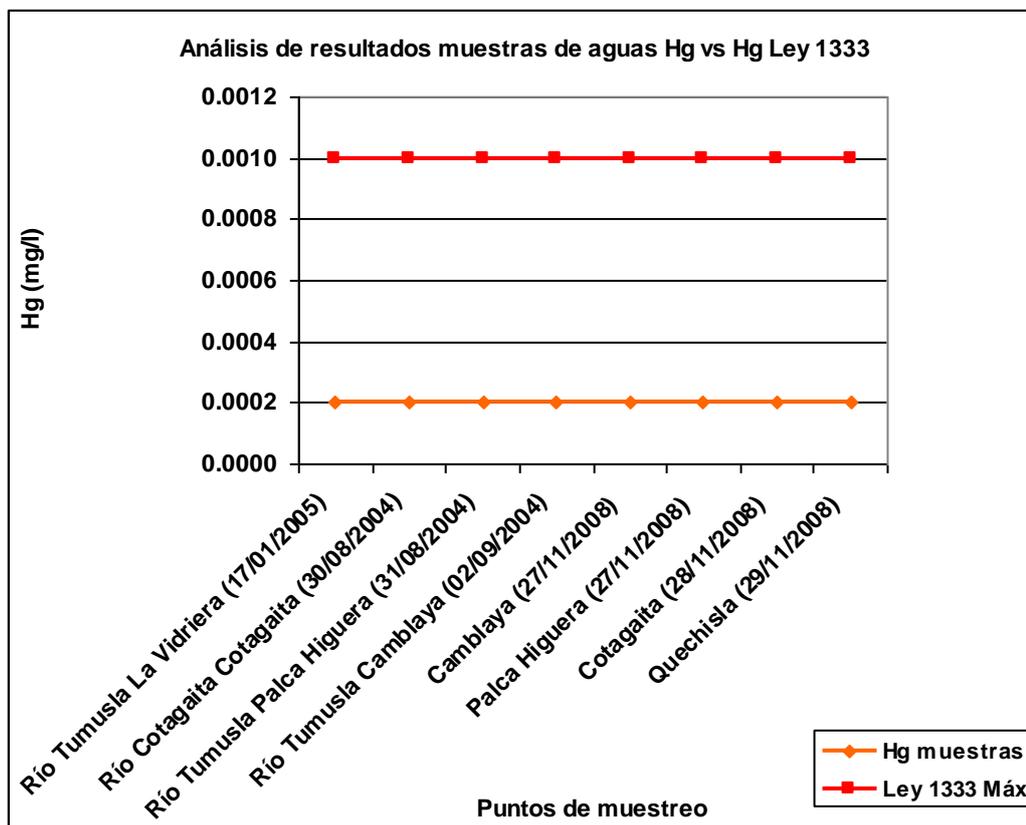
La concentración de Mercurio en todas las muestras analizadas, se encuentra por debajo de los límites máximos admisibles por la Ley 1333. y se observa que hay una tendencia de disminuir la contaminación por Hg en las muestras del 2008 respecto a los análisis del 2004.

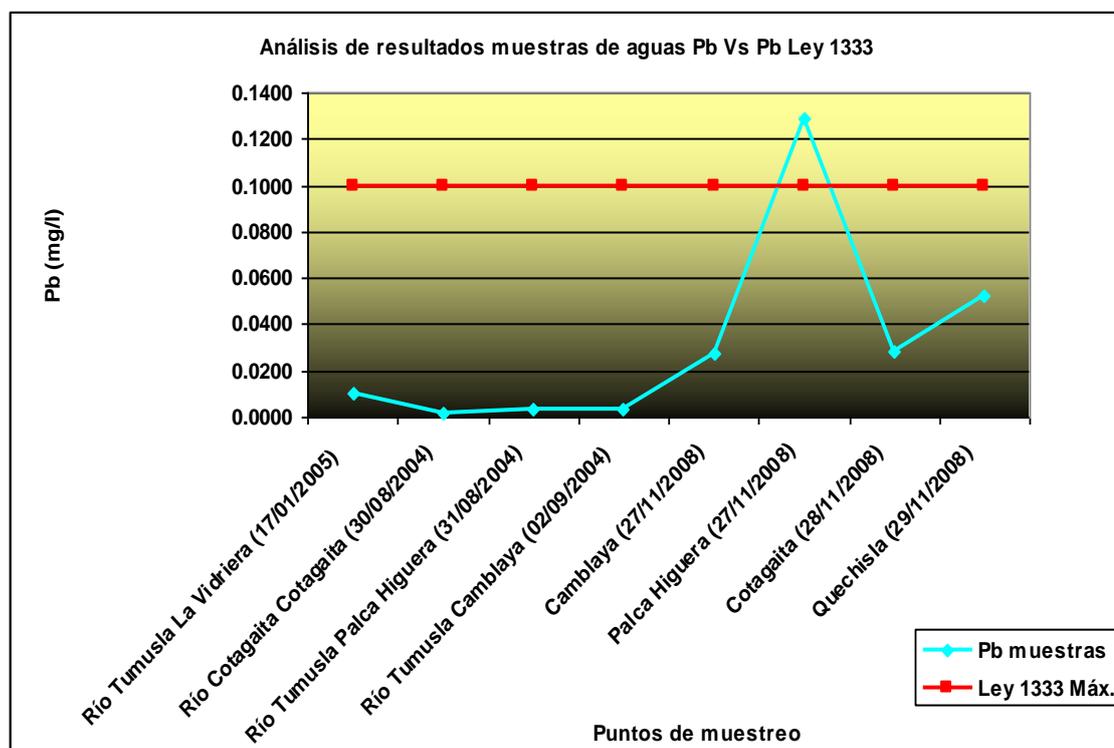
La Concentración de Plomo en muestra de agua, en el punto Palca Higuera, sobrepasa los niveles máximos permisibles por la Ley 1333, confirmando la anomalía registrada sistemáticamente en ese punto.

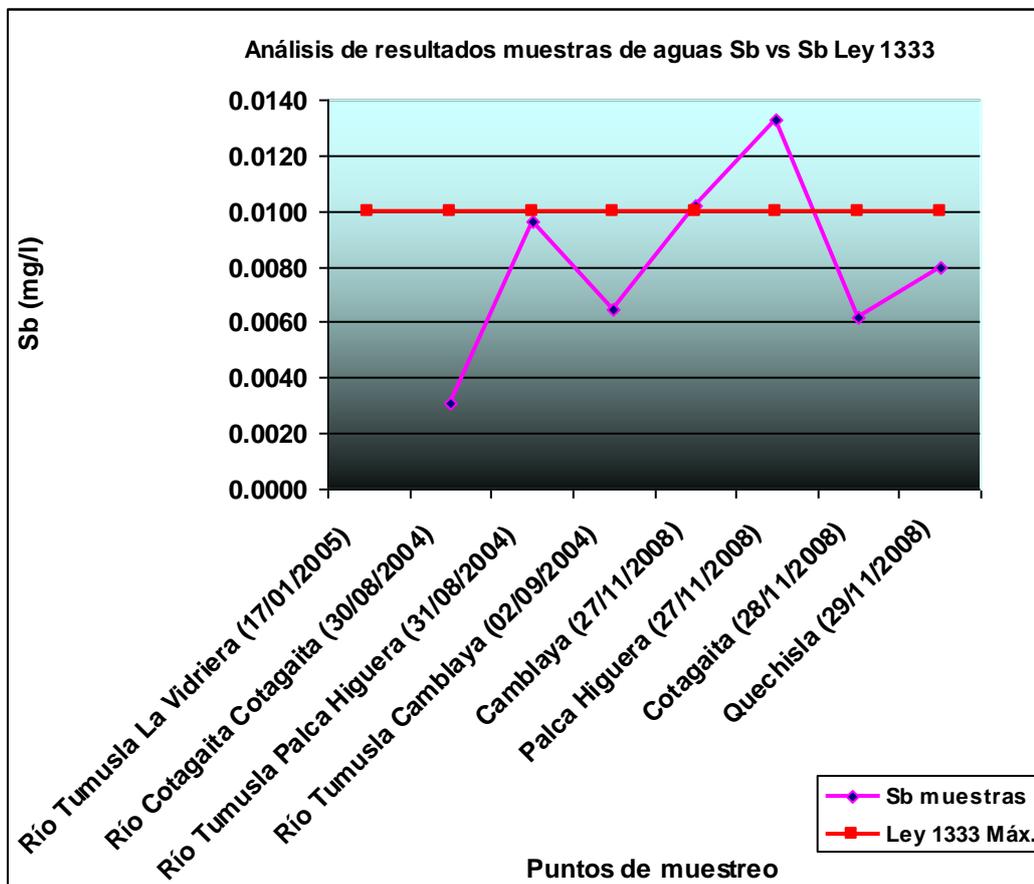
La concentración de Antimonio en la muestra del punto Palca Higuera sobrepasa los niveles máximos admisibles por Ley.

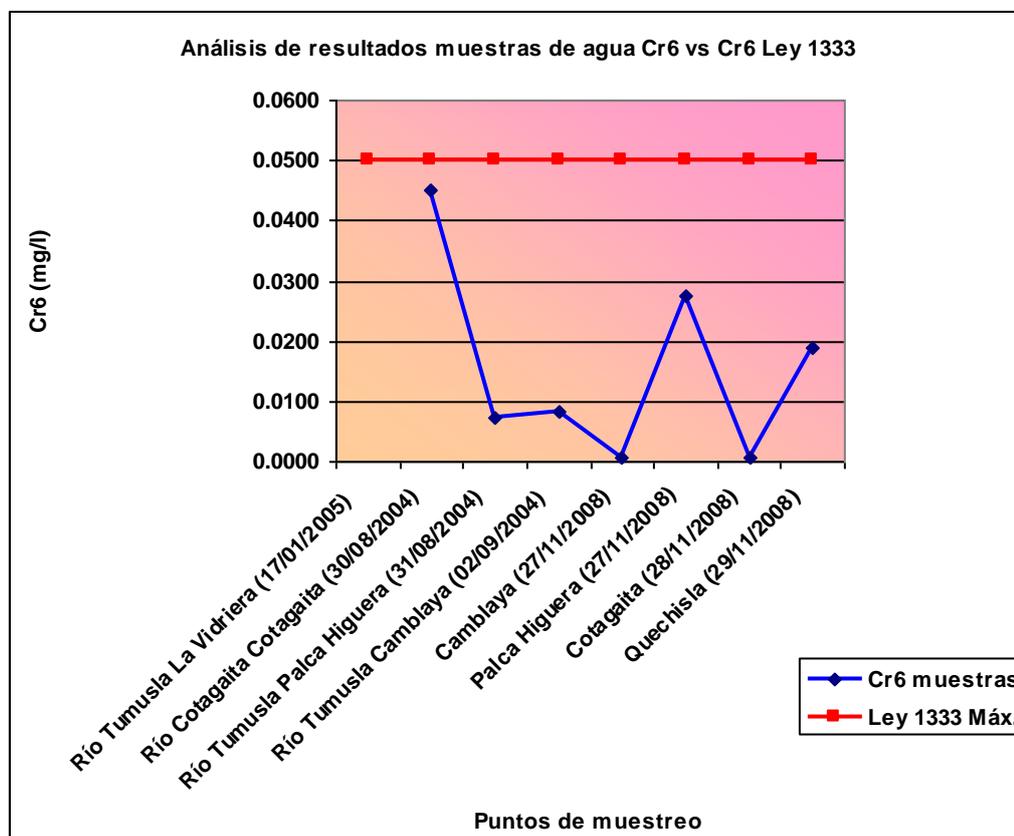
La concentración de Cromo<sup>+6</sup>, en todas las muestras de aguas en estudio, se encuentra dentro de los límites máximos permisibles por Ley 1333.

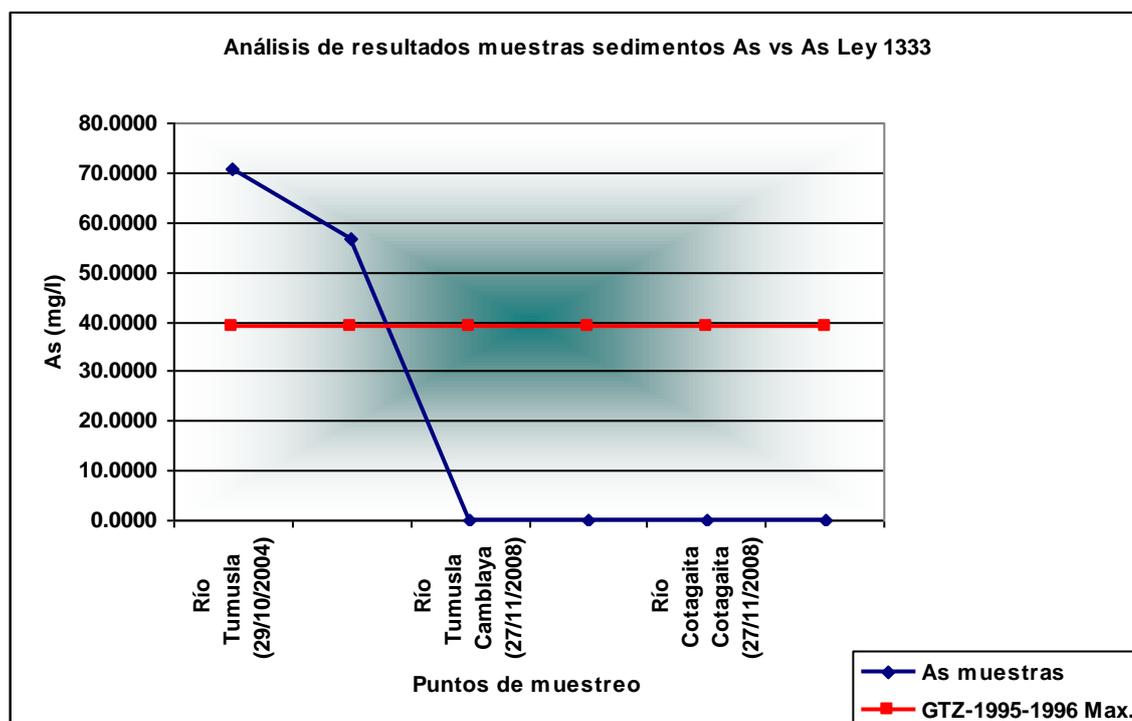
La concentración de arsénico en las muestras del año 2008, se encuentran muy por debajo del límite máximo permisible por la GTZ.
