**UNIVERSIDAD ANDINA SIMÓN BOLÍVAR**

**IMPACTO AMBIENTAL EN LAS AGUAS DEL RIO TUMUSLA GRANDE  
“CHUQUISACA”, CONTAMINADA POR ACTIVIDAD MINERA EN POTOSI”**

**Tesis presentada para obtener el Grado  
Académico de Magíster en  
“Ingeniería Ambiental Minera”**

**ALUMNA: APOLONIA RODRIGUEZ GONZALES**

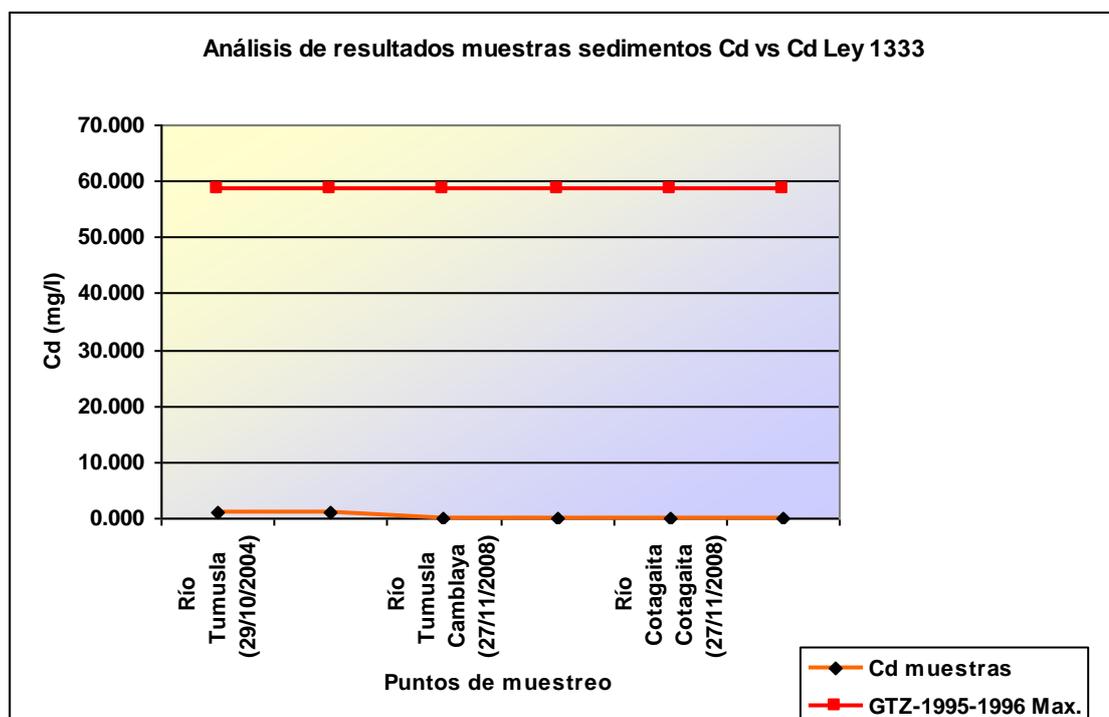
La concentración de cadmio en las muestras de la gestión 2008, se encuentra en niveles muy bajos cercanos al cero.

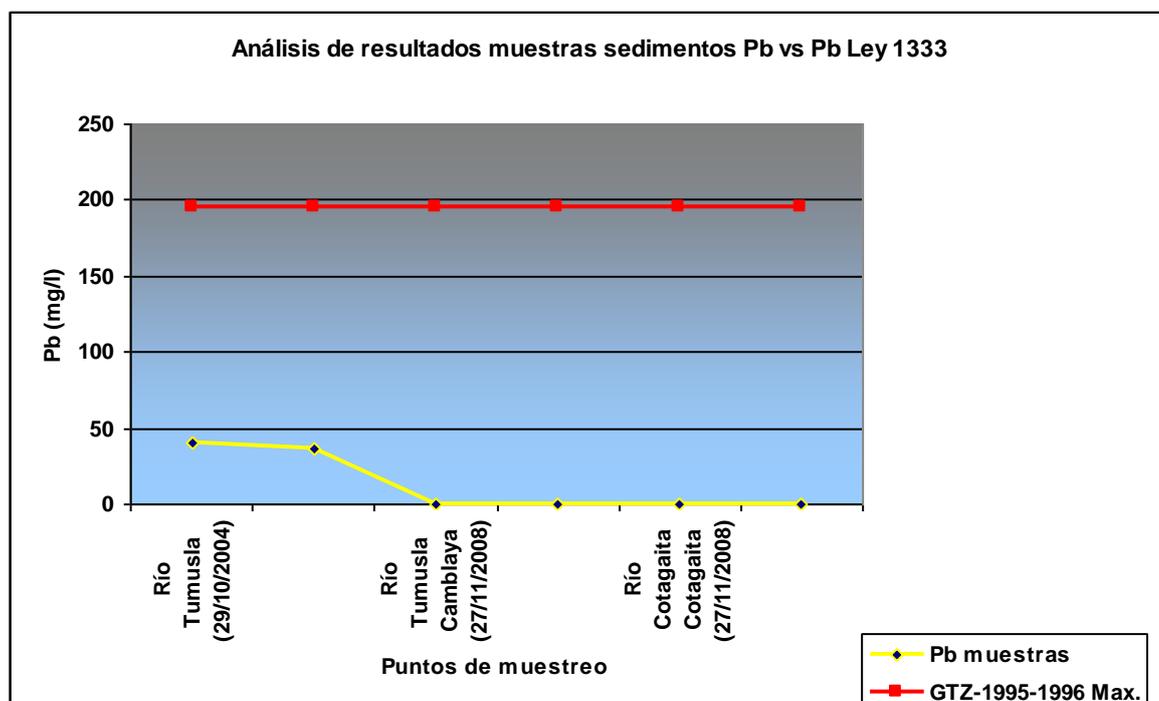
La concentración de Plomo en las muestras de la gestión 2008, se encuentra muy por debajo del límite permisible por el reglamento de la GTZ.

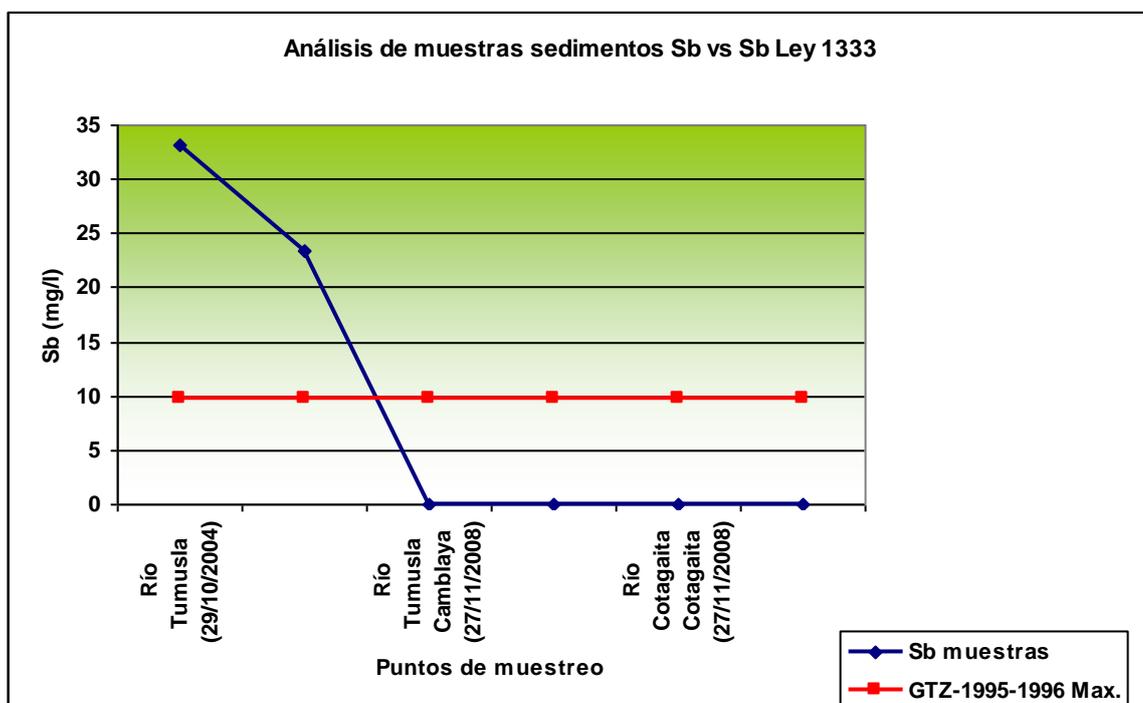
Se repite el comportamiento de casi todos los metales pesados en las muestras de la gestión 2008, aproximándose al cero.

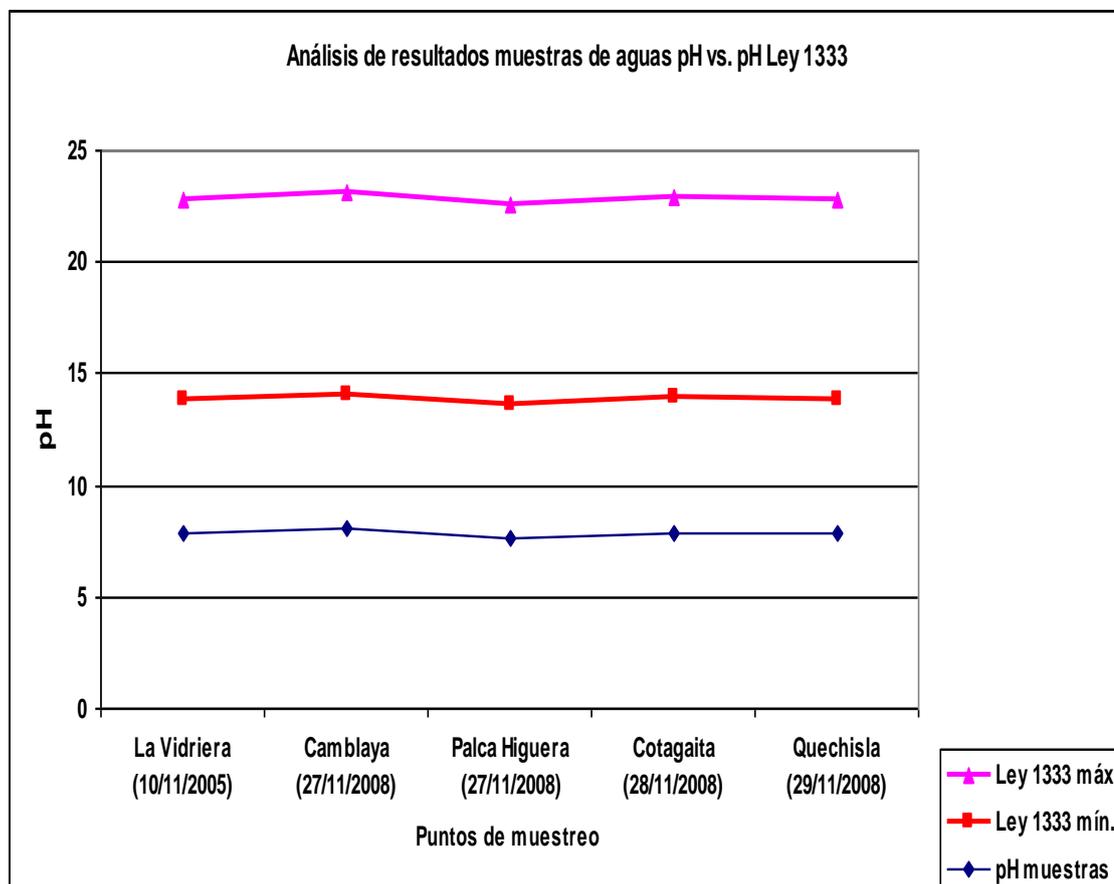
El pH en todas las muestras, se encuentra por debajo de los límites mínimos del Reglamento en Materia de Contaminación Hídrica de la Ley 1333.

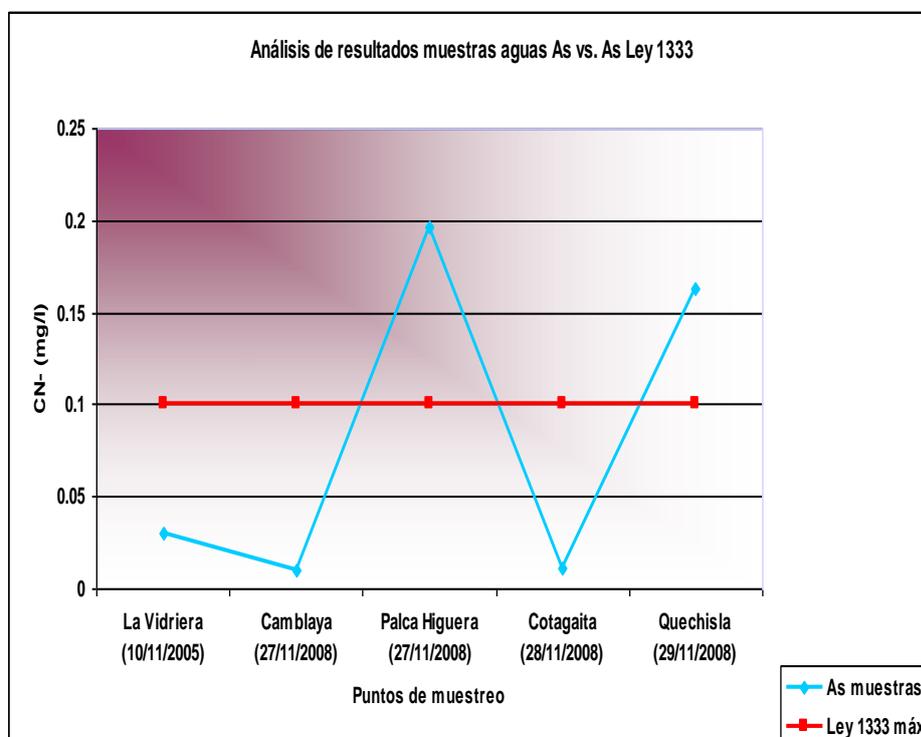
Analizando la concentración de Arsénico en las muestras de aguas, en estudios de la gestión 2005 y 2008, concluimos que en la muestra correspondiente al punto Palca Higuera y Quechisla, sobrepasan los valores máximos permisibles por el Reglamento en Materia de Contaminación Hídrica de la Ley 1333, pero como el objetivo de éste capítulo es hacer un seguimiento o una evaluación del impacto de las actividades de cierre del pasivo ambiental de Atocha (Telamayu), sobre el estado ambiental de la subcuenca del Río Tumusla, podemos subrayar las siguientes observaciones comparando la concentración del elemento Arsénico en dos épocas distintas de análisis a lo largo de los puntos de monitoreo seleccionados para la toma de muestras:

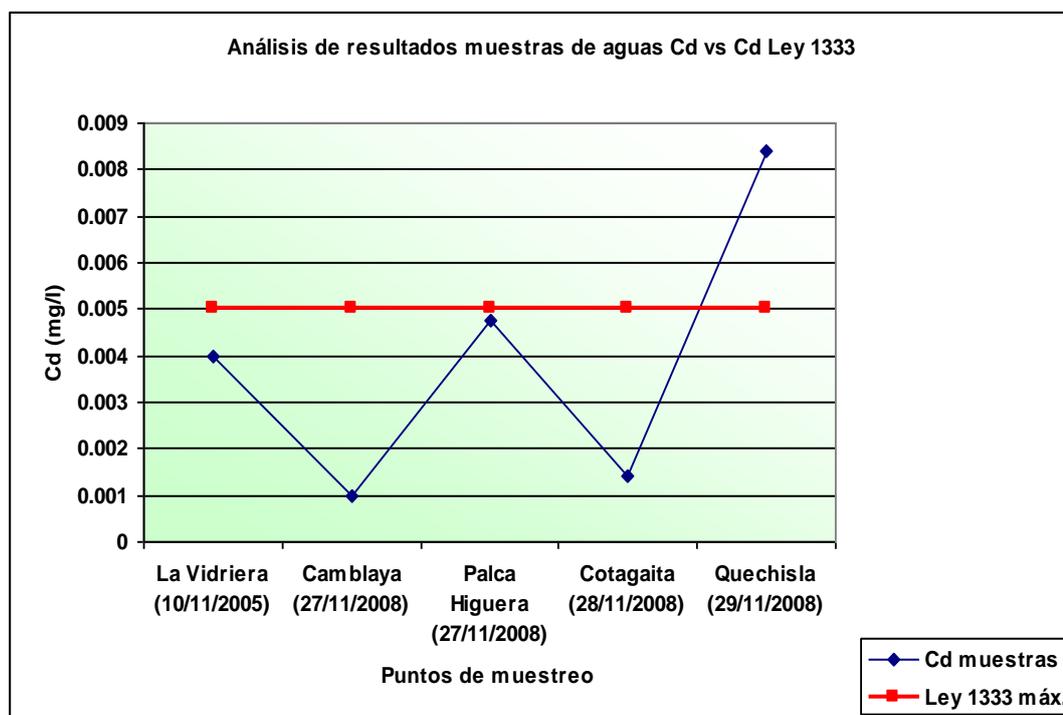
La concentración de Cadmio, en las muestras de aguas del año 2008, en el punto Quechisla se encuentra por encima de los niveles máximos permisibles por el Reglamento en Materia de Contaminación Hídrica, de la Ley 1333, y en el punto Palca Higuera la concentración de este metal pesado se encuentra al límite aceptable por la Ley ambiental.

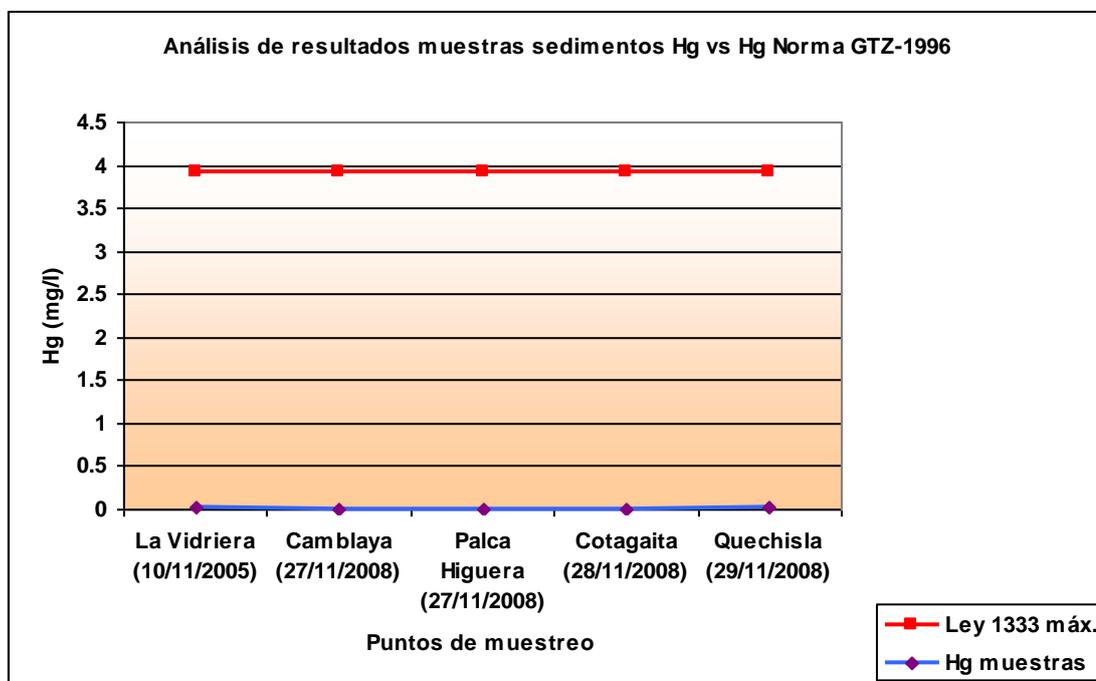
La concentración de Mercurio en las muestras de sedimentos, se encuentra debajo de los valores máximos permisibles por la GTZ. Y prácticamente no muestra ninguna movilidad respecto a la posición geográfica de los puntos de muestreo.

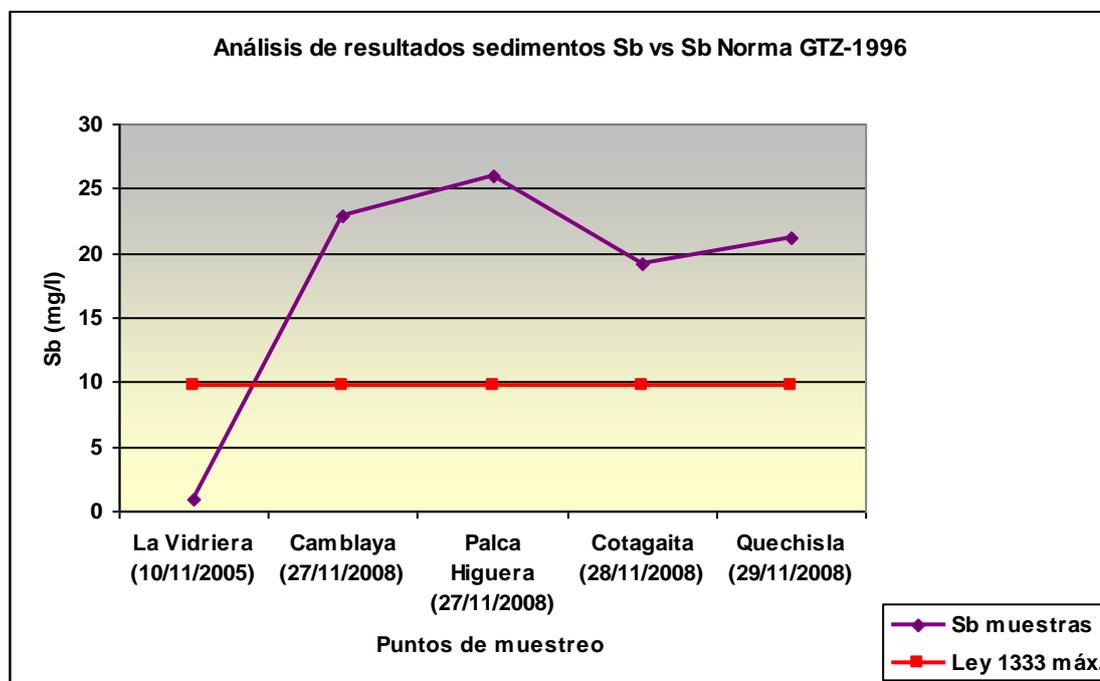
La concentración de Antimonio en las muestras de sedimentos, en los puntos de Camblaya, Palca Higuera, Cotagaita y Quechisla del año 2008, sobrepasa los valores máximos permisibles por la norma de la GTZ, pero como no se tienen referencias de muestreos anteriores, no es posible formular comentarios sobre la movilidad del Sb en estos puntos.

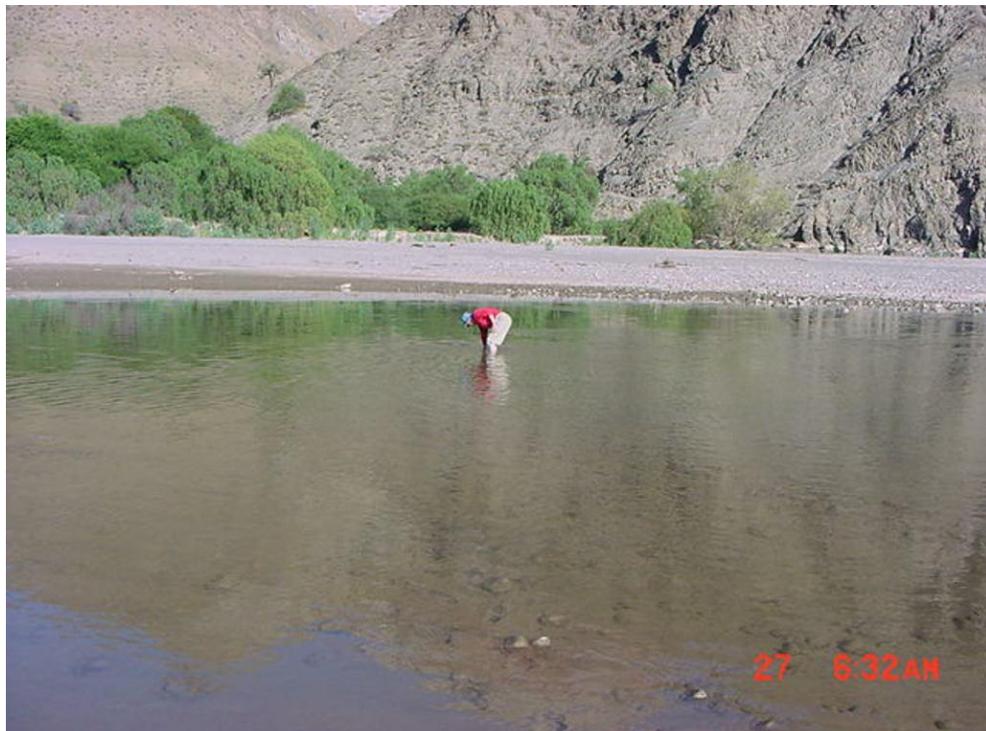
Rio Tumusla – Comunidad Camblaya. CHUQUISACA  
Toma de muestras de agua, Punto de muestreo #1

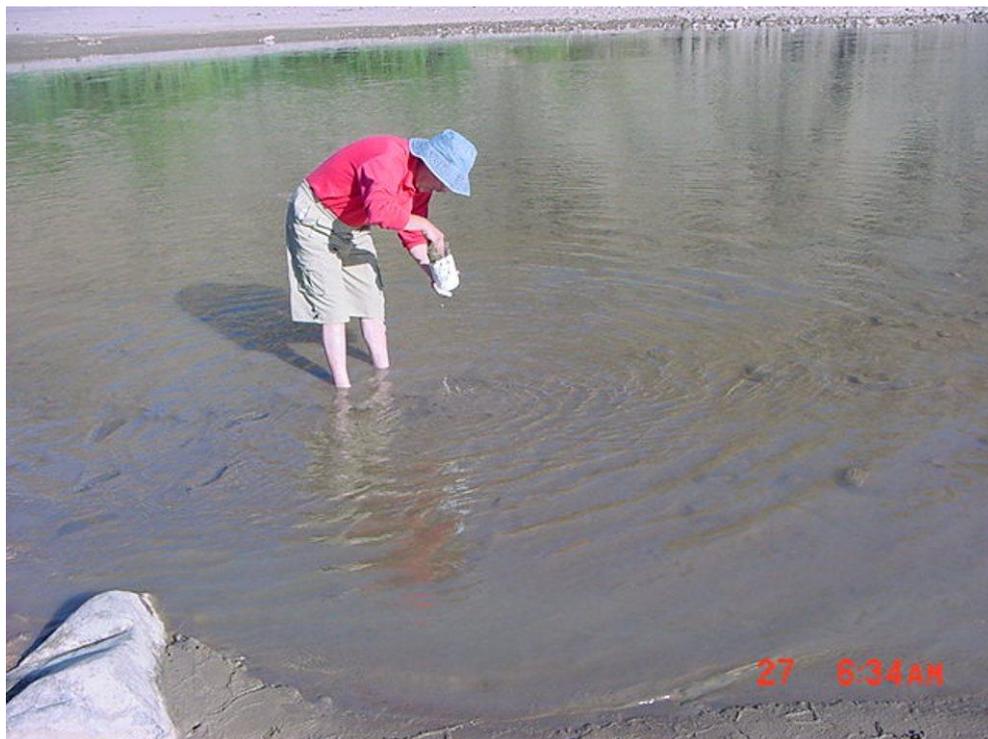
Rio Tumusla – Comunidad Camblaya. CHUQUISACA  
Punto de muestreo # 1, Toma de muestras de sedimentos

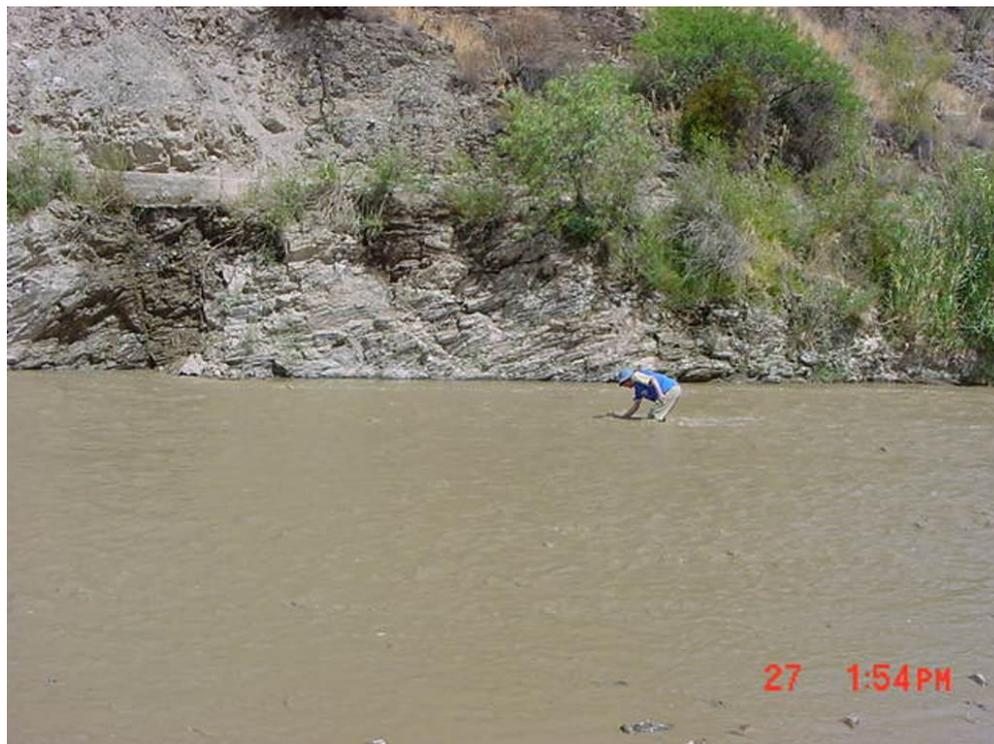
Rio Tumusla- Comunidad Palca Higuera. POTOSI  
Toma de muestra de agua, Punto de muestreo # 2

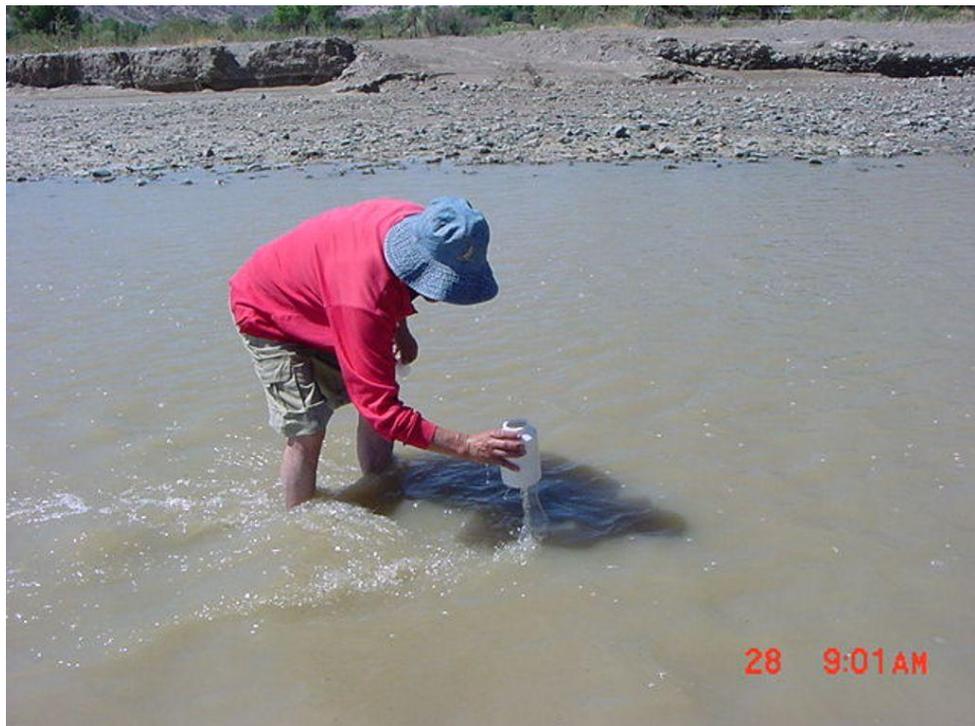
Río Cotagaita – Localidad Cotagaita. POTOSI  
Toma de muestra de agua, Punto de muestreo # 3

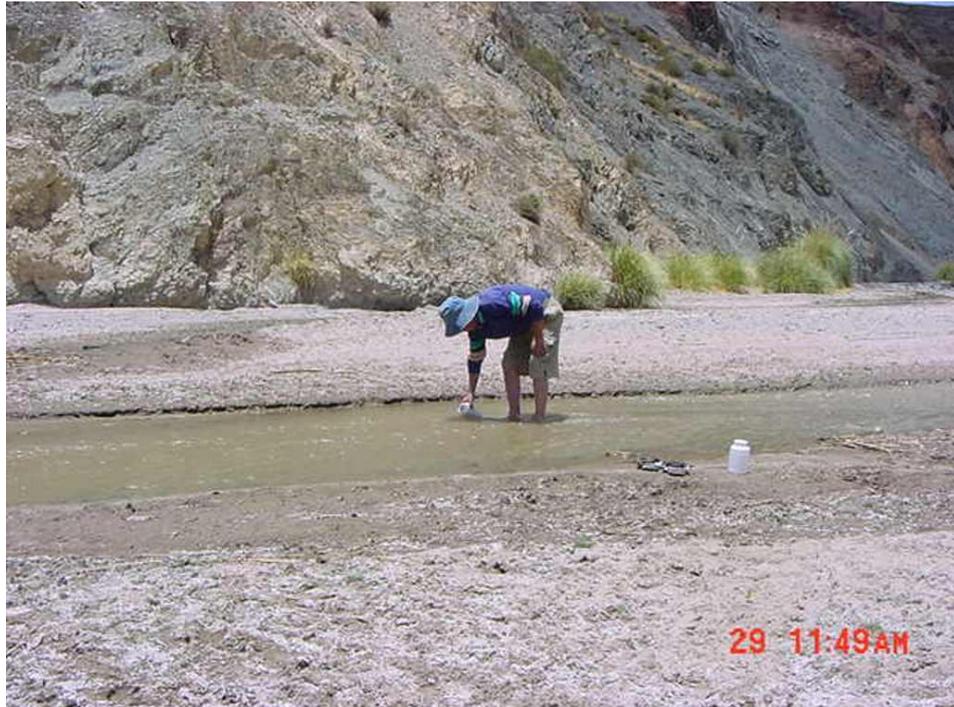
Río Quechisla- Localidad Quechisla. POTOSI, Toma de muestra de agua  
Punto de muestreo # 4

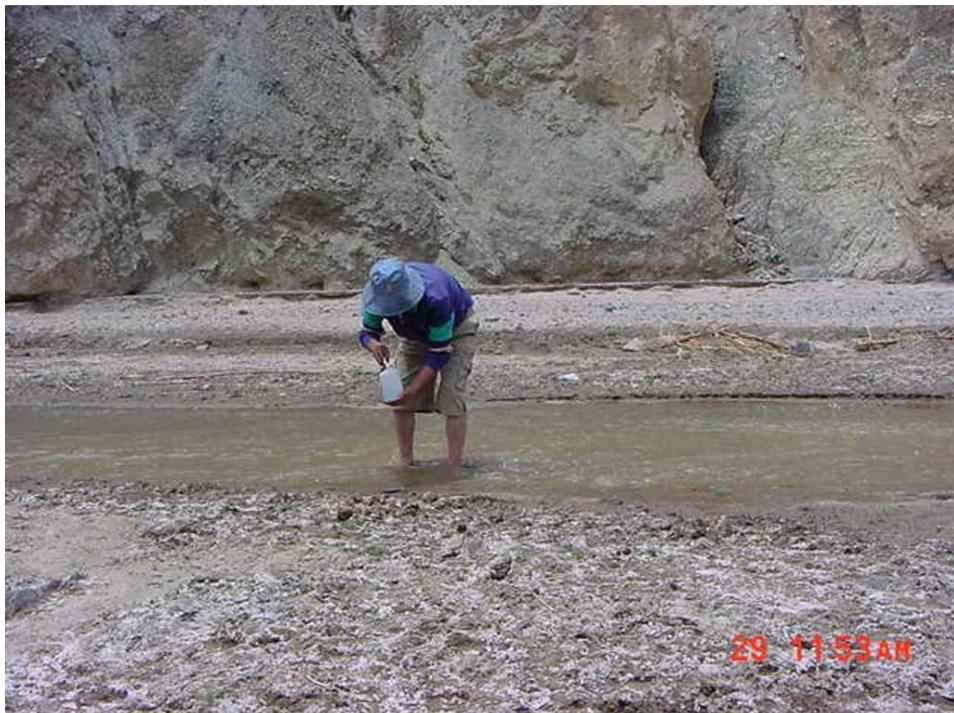
Río Quechisla, Localidad de Quechisla. POTOSI, Toma de muestra de sedimentos  
Punto de muestreo # 4
